## ДОСЛІДЖЕННЯ ЗАЛІЗОБЕТОННОЇ ПРОГОНОВОЇ БУДОВИ МОСТУ ІЗ ЗАСТОСУВАННЯМ СИСТЕМИ ПОСТ-НАПРУЖЕННЯ

## RESEARCH OF A REINFORCED CONCRETE PRE-STRESSED BRIDGE STRUCTURE USING A POST-TENSION SYSTEM

**Метою дослідження** є оцінювання та прогнозування технічного стану прогонової будови мосту з системою пост-напруження, вивчення її просторової роботи та ефективності застосованих конструктивних рішень на прикладі дослідження напружено-деформованого стану конструкцій прогонової будови мосту через р. Десна на автомобільній дорозі загального користування державного значення М-01 Київ – Чернігів – Нові Яриловичі (на м. Гомель), південний під'їзд до м. Чернігова, км 11+414.

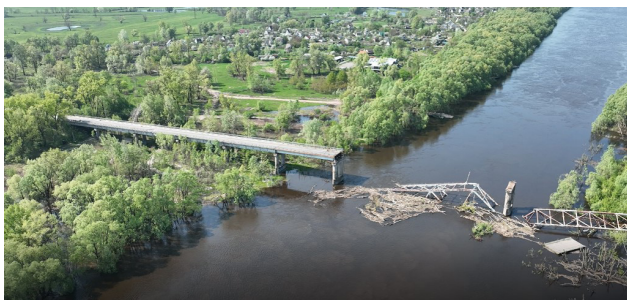
Іл. 1. Загальний вигляд споруди до відновлення: пошкодження та дефекти. 2022. [Світлина С. Стояновича]

Окрім пошкоджень конструкцій внаслідок військових дій, виявлено дефекти, що виникли під час експлуатації споруди, а саме: сліди замокання, руйнування захисного шару з оголенням та корозією арматури залізобетонних елементів, тріщини в конструкціях тощо (іл. 1).

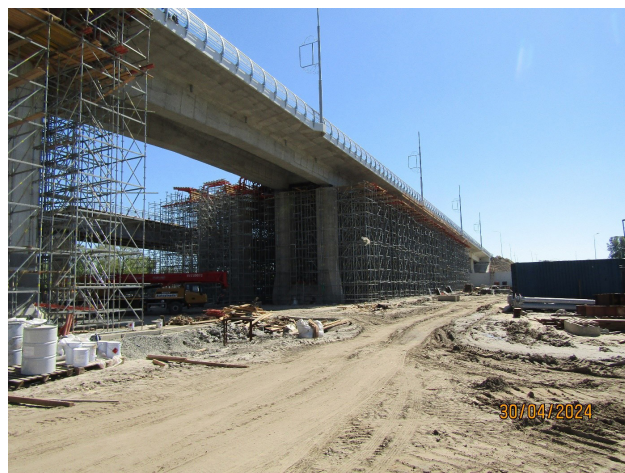
Іл. 2. Загальний вигляд конструкції досліджуваної прогонової будови на стадії будівництва. 2024. [Світлина Р. Полюги]

Після завершення будівництва споруди виникла необхідність провести дослідження просторової роботи конструкцій прогонової будови в осях 1–5 для оцінки ефективності застосованих нових конструктивних рішень та матеріалів (іл. 2).

Досліджувана прогонова будова в поперечному напрямку влаштована з двох балок суцільного перерізу, встановлених з кроком 5,65 м та об'єднаних між собою плитою проїзної частини. Балки армовані попередньо напруженими пучками з натягом на бетон (технологія «пост-напруження»). По довжині прогонової будови балки змінної висоти. Прогонова будова за статичною схемою – балочна нерозрізна, влаштована з чотирьох прольотів за схемою 33м+39м+39м+33м. Розрахункові тимчасові навантаження на споруду – А–15, НК 100 [7].

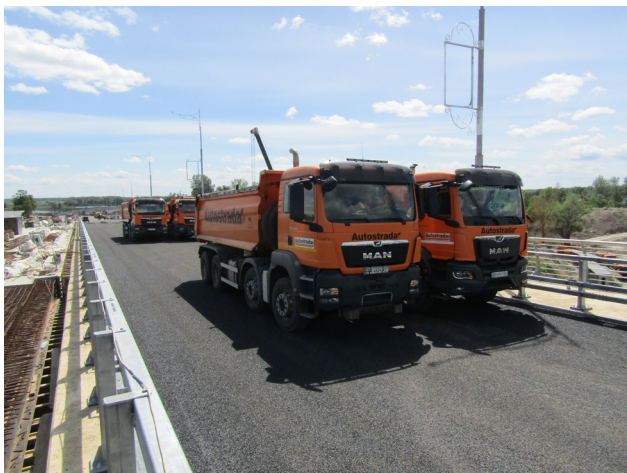
Іл. 3. Приклад завантаження прогонової будови за схемою 2. 2024. [Світлина Р. Полюги]

Під час проведення випробувань прогонової будови використали в якості навантаження чотири вантажні автомобілі масою 38 т. Прольоти прогонової будови завантажувалися за відповідними схемами (іл. 3): в поперечному напрямку автомобілі розміщували з максимальним їх наближенням до лівого краю проїзної частини,

в поздовжньому – в місцях для максимального завантаження середини прогонів та надопорних перерізів. Було реалізовано дві схеми завантажень прогонової будови: перша схема – завантаження середини прольоту 1–2 (максимальний момент в балках в середині прольоту); друга схема – завантаження в прольотах 2–3 та 3–4 (максимальний момент в балках над опорою).
