## **ВІЙСЬКОВІ ПОХОВАННЯ УГА В МІСТІ БЕЛЗ: АРХІТЕКТУРНА СПАДЩИНА, СТАН ТА ЗАХОДИ ЗБЕРЕЖЕННЯ**

## **MILITARY BURIALS OF THE UKRAINIAN GALICIAN ARMY IN THE TOWN OF BELZ: ARCHITECTURAL HERITAGE, CONDITION, AND CONSERVATION MEASURES**

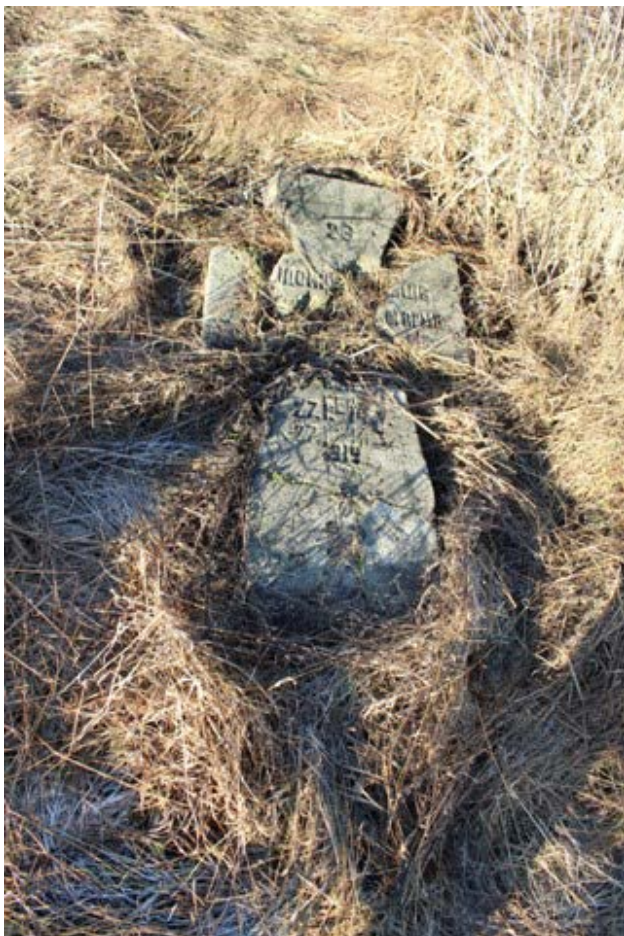
Іл. 1. Пам'ятний знак на Братській могилі 23 невідомих Стрільців УГА. Загальний вигляд від північного сходу. 2017. [Світлина автора]

**Виклад основного матеріалу дослідження з повним обґрунтуванням отриманих наукових результатів.** Військові поховання періоду українсько-польської війни 1918–1919 років, що збереглися на території Белза, належать до небагатьох цілісних локальних фрагментів меморіальної інфраструктури Української Галицької Армії, що дійшли до сьогодення. Їхня наявність засвідчує не лише безпосередню участь міста в бойових діях, але й його роль як простору національної пам'яті, закоріненого в культурно-історичній географії Західної України. У Белзі, на кургані в північній частині міста, пам'ятка була знайдена в траві на військовому цвинтарі часів українсько-польської війни. Цвинтар знаходиться поза містом у полі, на відстані 157 м на північ від дороги Червоноград – Рава-Руська. Визначне місце – місце поховання воїнів УГА. Військовий цвинтар – невисокий курган. По центру західної межі встановлений металевий хрест висотою 2 м, ширина рамен – 90 см. У північно-західному куті кургану встановлено пам'ятний знак, який складається з власне меморіального хреста (по типу об'єкта реставрації) на постаменті та цоколя. Висота постаменту – 0,12 м. Цоколь прямокутний має розміри 2,0×1,15×0,12 м. Хрест має форму мальтійського (стрілецького) хреста. Висота 1,35 м, ширина рамен 0,6 м, товщина 0,12 м. По центру перетину рамен напис: «23 НЕВІДОМИХ СТРІЛЬЦІВ УГА 27.I-14.V 1919 р.». Є припущення, що об'єкт реставрації розбили, скрутили та виламали з меморіалу вандалським способом, а на його місце через якийсь проміжок часу встановили хрест по тому ж ескізу, який зберігся до сьогодення (іл. 1; іл. 2).

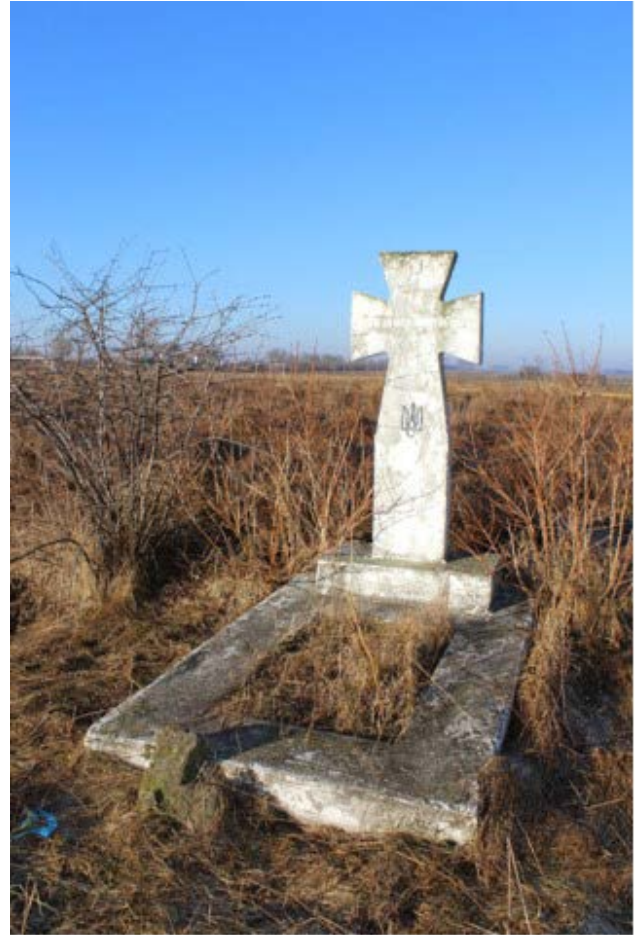
Іл. 2. Зруйнований пам'ятний знак поряд зі встановленим. Об'єкт реставрації. 2017. [Світлина автора]

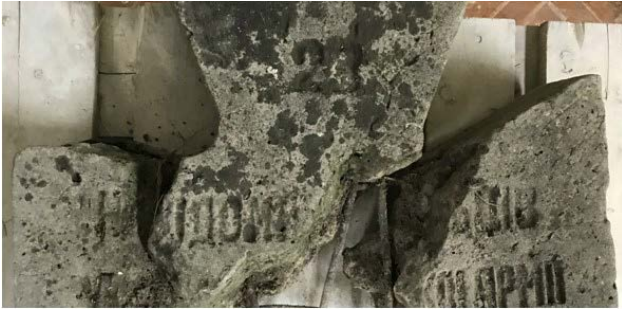
За конструкцією напис є рельєфним – у формі заглиблених гнізд, у які колись були вставлені пластиківі літери. Внаслідок їхньої втрати на поверхні

залишився чіткий «негатив» – витиснений контур літер, який зберігає інформативність і є основним ідентифікатором поховання (іл. 3). Це дає змогу трактувати хрест не лише як типовий меморіальний маркер, але як специфічне історичне свідчення з прив'язкою до конкретної події та дати.

Іл. 3. Зображення напису. Витиснений контур літер.  
2018. [Світлина автора]

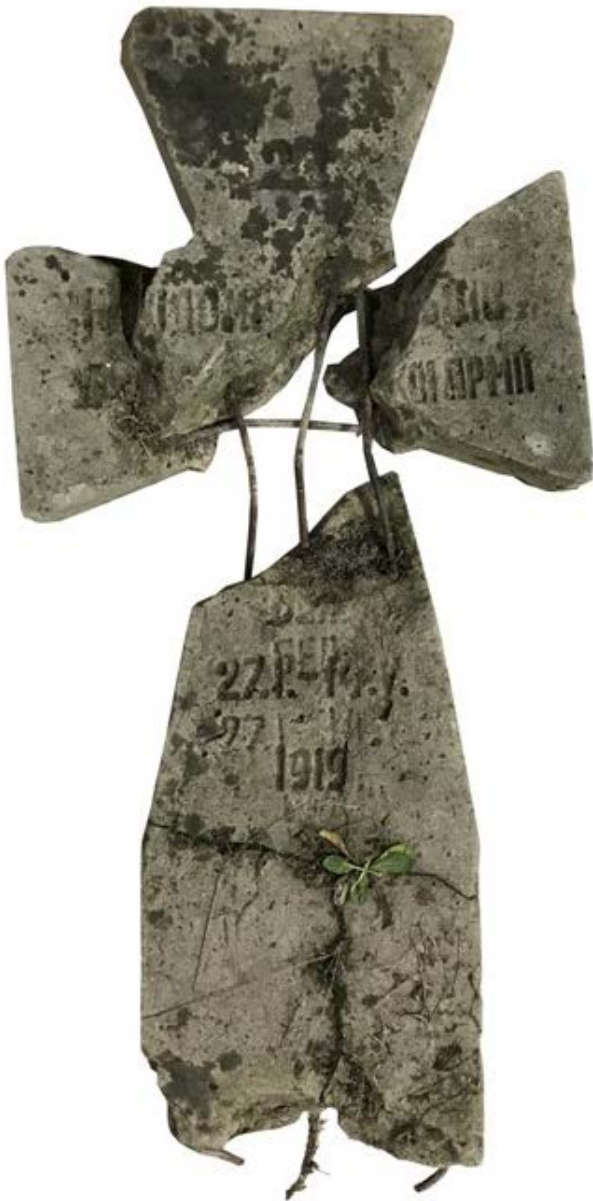
Матеріал об'єкта – середньозернистий бетон з домішками щебеню та піску, з внутрішнім арматурним каркасом із сталевих прутків, частково виявлених на зламаних ділянках. Структура бетону – пориста, із вираженими слідами вивітрювання, особливо в місцях без оздоблення. Поверхня має мікротріщини, спричинені багаторічною дією вологи, температурних перепадів та природного старіння цементного в'язучого. Водночас хрест, який потрапив на реставрацію, не мав ознак побілки, завдяки чому зберігав більш автентичну структуру поверхні. Це дещо контрастує з іншими стрілецькими хрестами у Белзі – як з тим, що залишився на кургані, так і особливо з тими, що розташовані на міському цвинтарі. Усі

Іл. 4. Залізобетонний хрест. Об'єкт реставрації.  
Стан до проведення реставраційних робіт.  
Значні механічні пошкодження. Великі втрачені об'єми.  
Пил, глина, біоорганізми та інші забруднення. 2018.  
[Світлина автора]

вони були вкриті вапняною побілкою, яка утворила щільну кірку, що спричинила порушення паропроникності бетону. Як наслідок, у поєднанні з атмосферними умовами, це призвело до кристалізації солей, мікротріщин і відшарування верхнього шару. Під час студентської практики автор статті особисто здійснював розчищення низки таких хрестів від побілки, що дало змогу видалити деградований вапняний шар, стабілізувати поверхню та виявити автентичну фактуру бетону. Цей емпіричний досвід підтверджує згубність побілкових втручань для бетонної меморіальної архітектури та демонструє потенціал ручної розчистки як початкового етапу реставраційних дій.

Фотофіксація та креслення, виконані до початку реставраційного процесу, задокументували поточний стан хреста, локалізацію ушкоджень і зони втрат (іл. 4; іл. 5). Ці матеріали стали основою для проєктування реставраційного втручання. Незважаючи на обмежені ресурси, було дотримано принципу наукової реконструкції на основі аналогічного зразка, що зберігся на місці. Це дало змогу з високою точністю відновити геометрію та матеріальний вигляд пам'ятки без порушення її історичної автентичності.

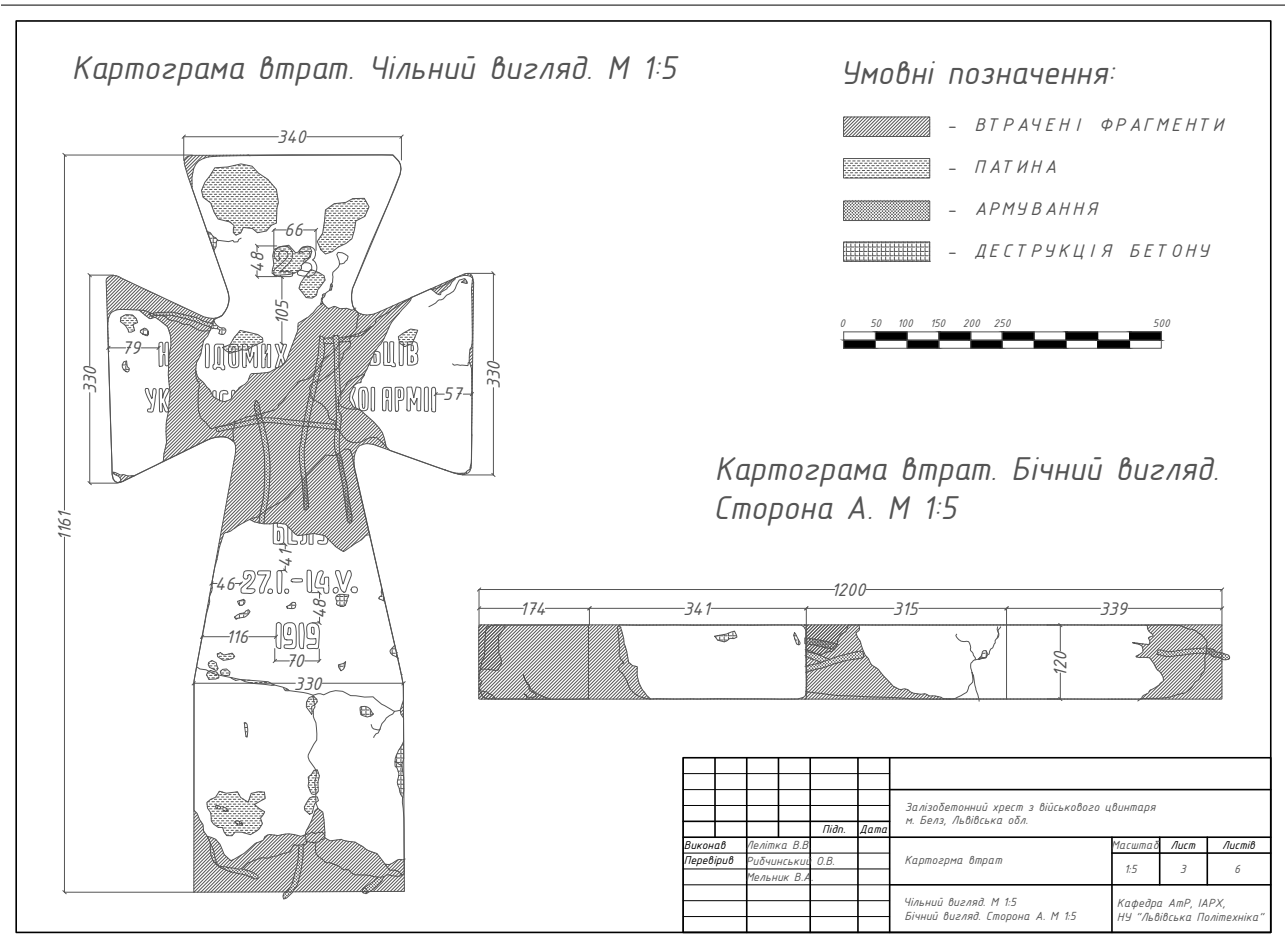
Іл. 5. Картограма втрат. Чільний/Бічний вигляд. М 1:5. 2018. [Світлина автора]

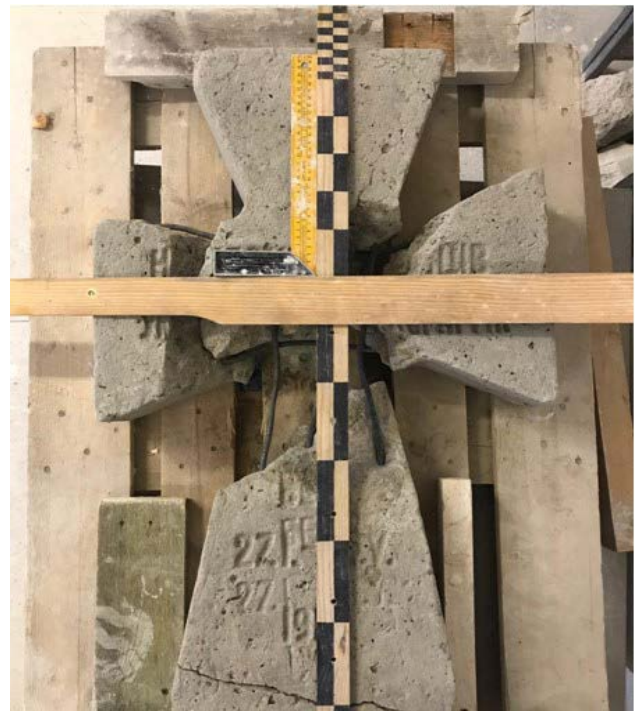
Іл. 6. Вирівнювання деформації об'єкта відносно площини та осі. Процес визначення осі симетрії. 2018. [Світлина автора]

Наступним етапом дослідження стала практична реалізація реставраційного втручання, здійсненого у 2017–2018 роках у рамках дипломної роботи в Національному університеті «Львівська політехніка». Процес реставрації охоплював низку методично обґрунтованих дій, кожна з яких документувалася як фотографічно, так і у вигляді технічних схем (іл. 6). Реставраційні заходи було розпочато з попереднього фотофіксування об'єкта, проведення детальних обмірів та складання обмірних креслень і картограм втрат. Це допомогло зафіксувати геометрію хреста в деформованому стані та сформувати візуальну основу для подальших втручань.

BFA (Remmers) для видалення моху, органіки та біологічного нальоту, що вразив поверхню бетону (іл. 7; іл. 8). Після очищення було здійснено механічне вирівнювання деформацій конструкції – вручну та з допомогою важелів і підстукування по армуванню через дерев'яні прокладки. Хрест поступово повернувся до стабільного стану, наближеної до первинної осьової симетрії.

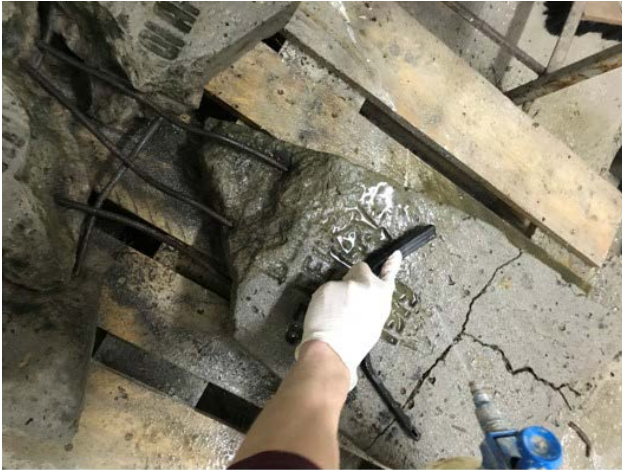
Іл. 7. Очищення поверхні водою та слабким мильним розчином від залишків бруду. 2018. [Світлина автора]

Початкові етапи включали поетапне очищення хреста – спочатку сухе (пензлями та щітками), далі – із застосуванням слабого мильного розчину, а потім біоцидного засобу Impragnierung

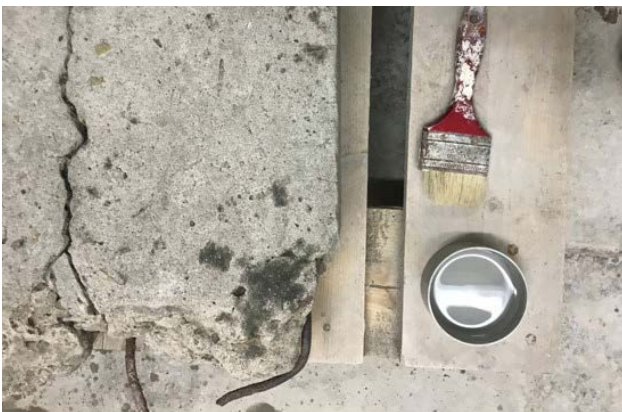
Іл. 8. Очищення об'єкта від забруднень за допомогою Impragnierung BFA (Remmers). 2018. [Світлина автора]

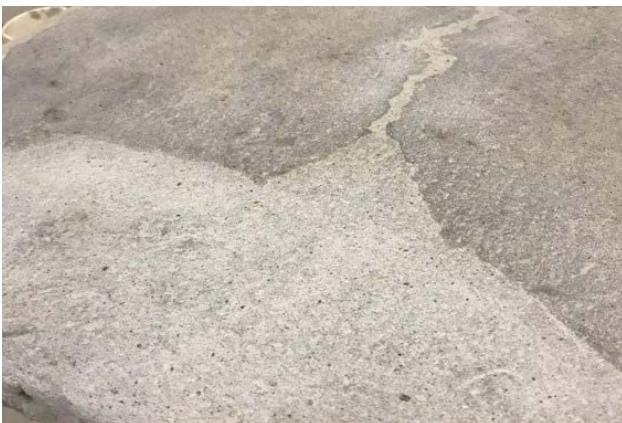
Іл. 9. Фрагмент надання доповненим частинам фактури, максимально схожої до натуральної. 2018. [Світлина автора]

Фінальним етапом реставрації стало доповнення втрачених фрагментів бетонним розчином – без формування нових частин, а завдяки локальному моделюванню втрат безпосередньо на об'єкті. Це дало змогу зберегти автентичність матеріалу, уникаючи зайвих реплік або замін. Особливу увагу було приділено фактурі доповнень – поверхня нових сегментів ретельно оброблялася вручну до досягнення текстури,

максимально наближеної до оригіналу (іл. 9; іл. 10). Завершальним кроком стало зміцнення бетонної основи пам'ятки кремнійорганічним гідрофобізатором KSE 100 (Remmers), що підвищив стійкість до вологи й атмосферних впливів.

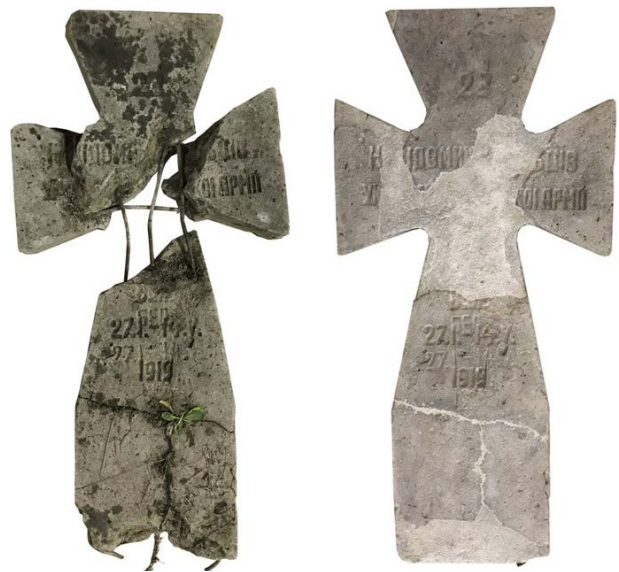
Іл. 10. Об'єкт реставрації. Вигляд до та після проведення реставраційних робіт. Чільний вигляд. 2018. [Світлина автора]

Кінцевий вигляд пам'ятки залишено із чіткою візуалізацією втрат, що дозволяє відрізнити оригінальні та відреставровані частини, зберігаючи наукову чесність втручання.
