№ 39 (2026) С. 21–34
National Academy of Fine Arts and Architecture
Collection of Scholarly Works
«Ukrainian Academy of Art»
ISSN 2411–3034
Website: <https://journals.naoma.kyiv.ua/index.php/uam>

РОЗКРИТТЯ ТА ДОСЛІДЖЕННЯ НАСТІННОГО ЖИВОПИСУ – НЕВІДОМОЇ СКЛАДОВОЇ ІНТЕР'ЄРНОГО ВИСТРОЮ МОНАСТІРЯ БЕРНАРДИНІВ У ЛЬВОВІ

THE DISCOVERY AND STUDY OF WALL PAINTINGS AS A PREVIOUSLY UNKNOWN PART OF THE INTERIOR DECORATIVE PROGRAMME OF THE BERNARDINE MONASTERY IN LVIV

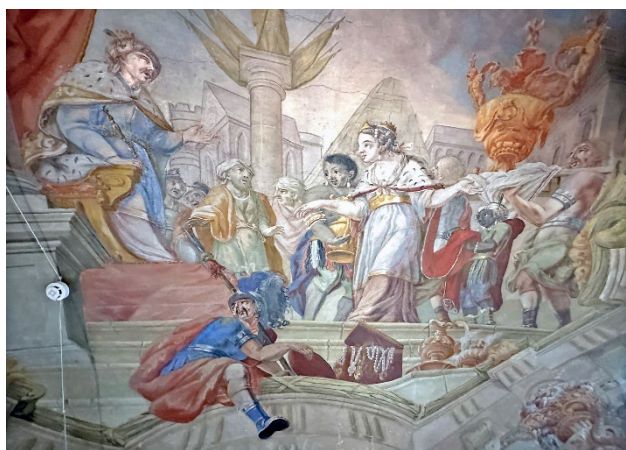
Іл. 1. Багатофігурна композиція «Зустріч царя Соломона із царицею Савською» на склепіннях першого поверху східного крила монастиря. [Світлина І. Бокала]

Відомо, що розписи на першому поверсі східного крила виконав у 1737 році С. Екштайн (Sebastian Eckstein) – чеський художник, який виконував, зокрема, як і його батько, Франц Екштайн, розписи костелу Єзуїтів – гарнізонного храму у Львові [1, с.10]. У 1912 році розписи реставрував Ю. Шидловський (Juzef Szydłowski). Йому ж, як свідчить віднайдений

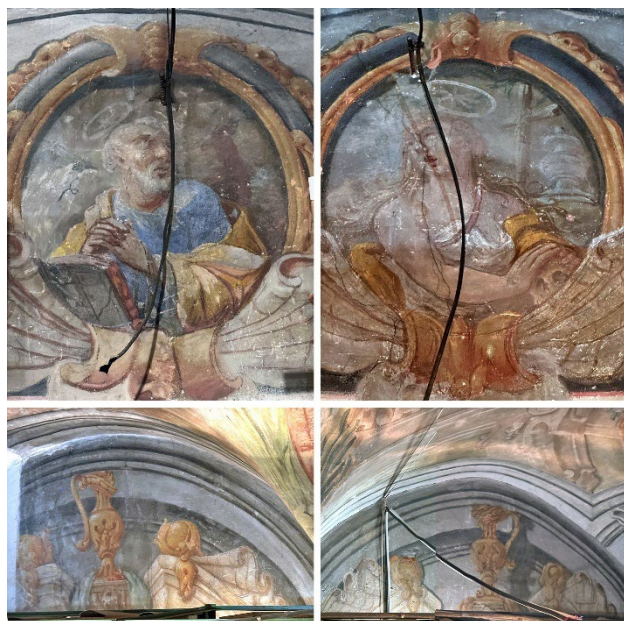
Іл. 3. Розписи в люнетах на першому поверсі східного крила монастиря. [Світлина І. Бокала]

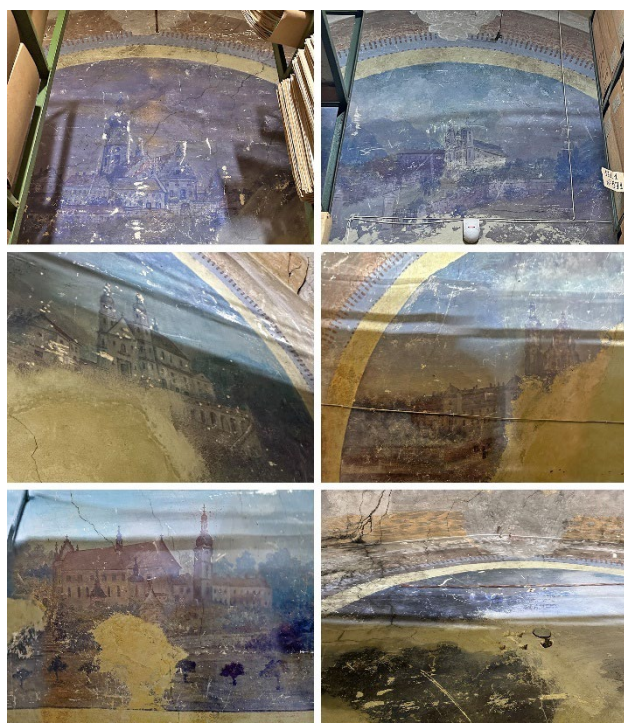
Іл. 4. Зображення бернардинських монастирів в люнетах на першому поверсі східного крила монастиря. [Світлина І. Бокала та М. Каплінської]

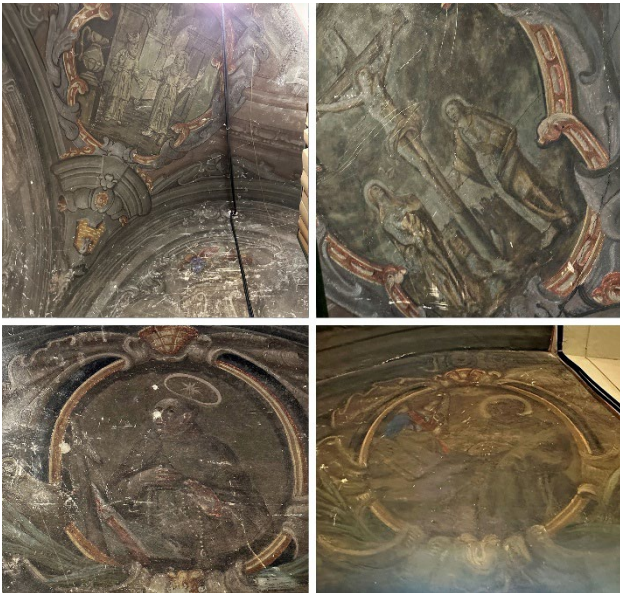
Іл. 5. Монохромні розписи на склепіннях та в люнетах на першому поверсі східного крила монастиря. [Світлина М. Каплінської]

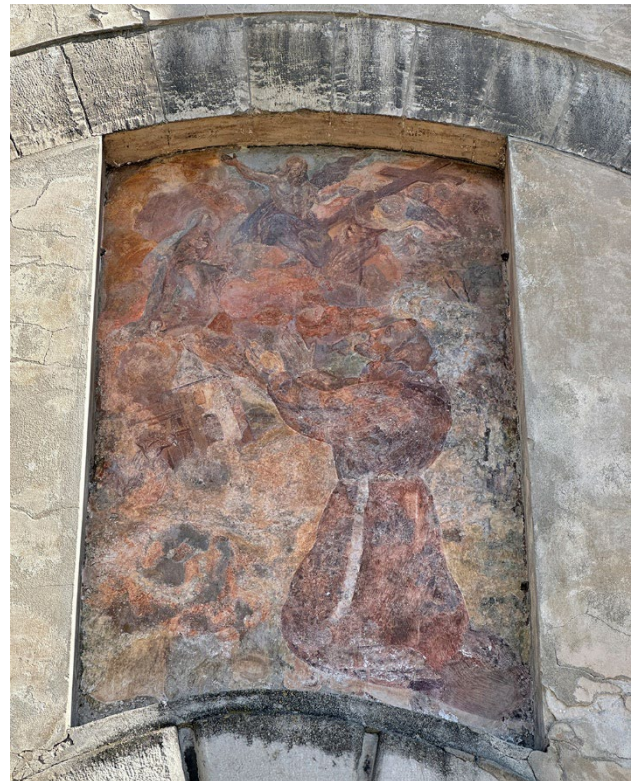
Іл. 6. Фреска над західним входом до монастиря із зображенням Св. Франциска Ассійського. XVII–XIX ст. [Світлина І. Бокала]

авторський підпис, належить і фреска 1894 р. над входом до монастиря, якою замальовано залишки давнішого стінопису, а під ним – ще один, первісний ренесансний шар (іл. 6). У паспорті пам'ятки – ансамблю бернардинського монастиря – зазначено, що невеликі фрескові образи в нішах над входом до костелу та монастиря виконав у 1737 р. ченець-бернардинець Б. Мазуркевич (Benedict Mazurkiewicz) [2, с. 5].

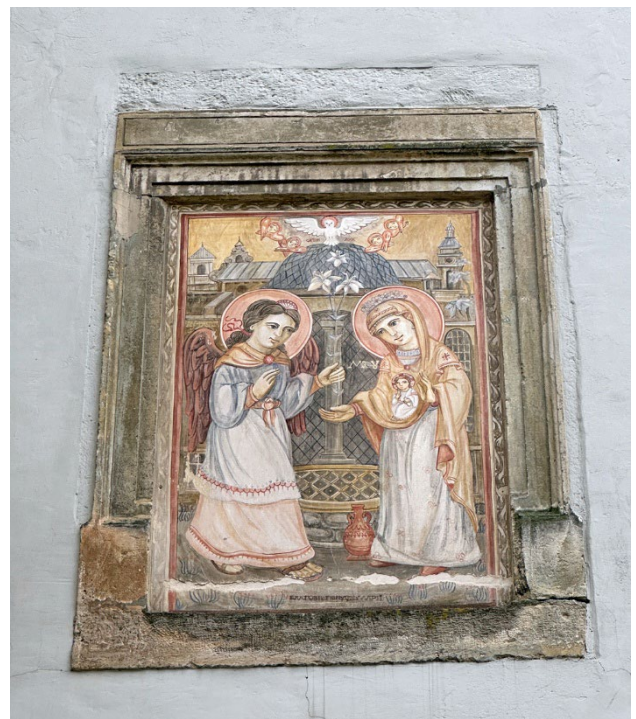
Іл. 7. Живописне зображення Благовіщення над північним входом до монастиря. [Світлина І. Бокала]

Ще один стінопис – сцена Благовіщення в кам'яному обрамленні – зберігся над входом до монастиря з північного боку (іл. 7).

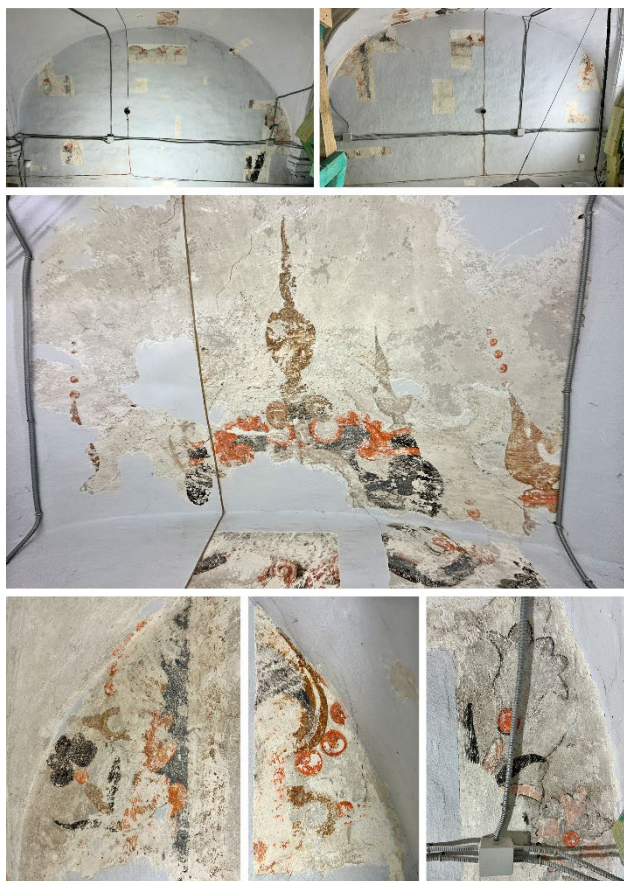
Лл. 9. Фрагменти розписів першого історичного шару на поздовжній внутрішній стіні першого поверху (вісь В). [Світлина М. Каплінської]

Фрагменти розписів цього періоду розкрито на стінах та склепінчастих стелях галереї першого поверху. Живопис зафіксовано на поздовжній внутрішній стіні (на осі В) (іл. 9) у трьох аркових пряслах, а також на сегментах хрестових склепінь при цій стіні. Розписи на склепіннях є продовженням декоративних мотивів на площині стіни. Композицію організовано у вигляді великих орнаментальних форм, що утворюють вертикальні обрамлення навколо прямокутних однотонних ділянок стіни. Прямокутне тло у пряслах та люнетах

окреслене дуже чітко, імовірно, в них були вписані предмети інтер'єру чи меблі, можливо, стелажі. Орнамент поєднує стилізовані рослинні та архітектонічні мотиви і розгортається двома вертикальними смугами у межах прясла, від рівня підлоги до верхньої частини арки. У зоні люнети ці орнаментальні смуги з'єднуються, формуючи завершення композиції, підсилене картушем з волютами, вазонами та шпильями, які переходять на поверхню склепіння.

Колірна гама розпису стримана і побудована на поєднанні чорних, теракотових та охристих тонів із м'якими переходами між ними.

Стан збереження виявлених фрагментів загалом задовільний, хоча живопис потребує консерваційних заходів для стабілізації тинькового та фарбового шарів.

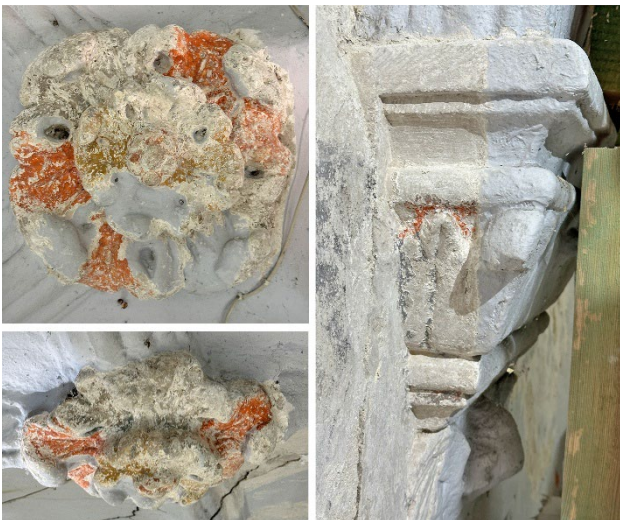
Іл. 11. Фрагменти поліхромного об'ємного оздоблення галереї на першому поверсі: перший історичний шар XVII ст. [Світлина М. Каплінської]

Окрім площинного живопису на стінах, виявлено ділянки поліхромії на об'ємних елементах архітектурного декору галерей першого поверху. Такі залишки первісного фарбового шару зафіксовано на ренесансних ліпних розетах — замкових каменів у центрі склепінь, а також на підп'ятниках із вирізьбленими зображеннями херувимів (іл. 11). Стан збереження загалом задовільний: фарбовий шар зберігся майже повністю. За візуальною оцінкою живопис виконано у клейовій техніці безпосередньо по кам'яній поверхні елементів. В основі колірної палітри лежать пігменти земляного походження: охра, червона охра (теракота) та умбра, із використанням вапняного розбілу.

Виявлення цієї поліхромії має особливу цінність, оскільки йдеться про збережене мальоване оздоблення ренесансної кам'яної пластики. Такі приклади первісного живопису по каменю трапляються вкрай рідко, що робить цю знахідку важливим джерелом для вивчення кольорового оформлення ренесансної архітектурної скульптури в Україні, зокрема у Львові.

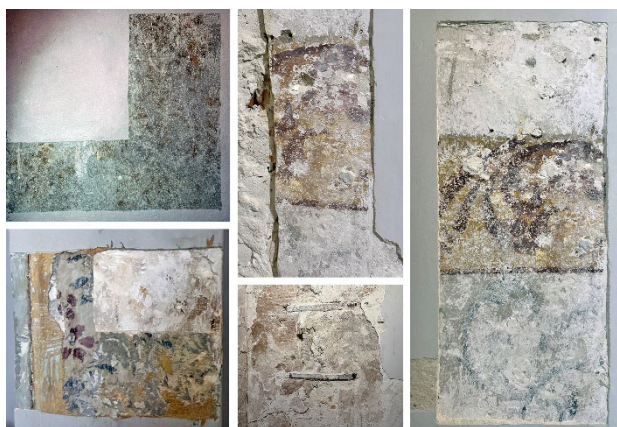
Іл. 13. Зондажі розписів двох періодів: кінець XVIII–XIX ст. (ліворуч), перший історичний шар; XVII ст. (праворуч), металеві скоби підсилення стіни (по центру знизу). [Світлина І. Гірної]

Водночас глибинні зондажі показали ремонти та перемуровання фрагментів стін. Зокрема, таку ділянку виявлено на міжкімнатній стіні при зовнішньому куті в приміщенні 89, де через утворення тріщини частину мурування було перекладено та додатково підсилено металевими скобами (іл. 13). Датування цих втручань потребує окремої уваги і виходить поза межі цього дослідження. Доступ до архівної науково-проектної документації об'єкта наразі обмежений. Непрямі свідчення та окремі документальні згадки вказують на неодноразові ремонти і конструктивні перетворення приміщень монастиря. Зокрема, про підсилення та перебудови свідчать матеріали архівного проекту 1819 р., відомості в паспорті

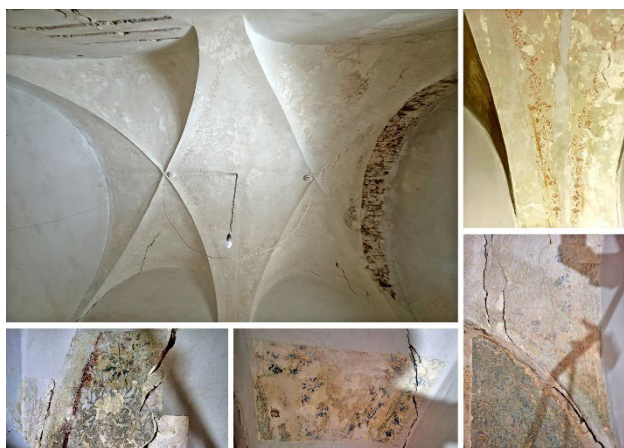
Іл. 14. Фрагменти розписів австрійського періоду у приміщеннях другого поверху. XVIII–XIX ст. [Світлина І. Гірної]

З кінця XVIII і до початку XX ст. оздоблення інтер'єрів поновлювали щонайменше двічі. Знайдені два шари класицистичних альфрейок на стінах і склепіннях приміщень, виконані у клейовій техніці. На стінах вони мають вигляд рапортних орнаментальних композицій, що імітують шпалери, тоді як на склепіннях – декоративних смуг, нанесених вздовж ребер. Такий тип декоративного оформлення був характерний для інтер'єрів цього періоду. Подібні розписи зафіксовано в усіх келях другого поверху в межах зони опрацювання (іл. 14).

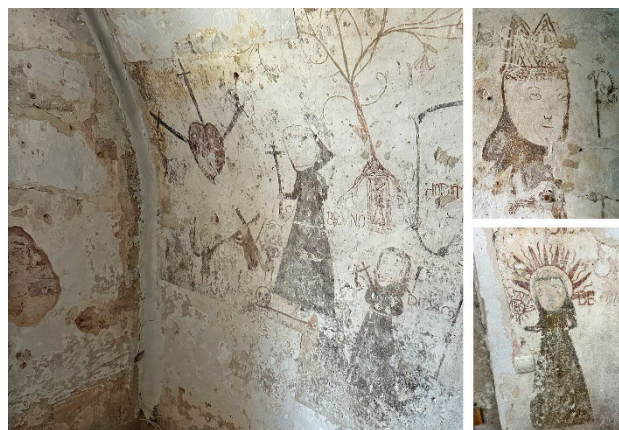
Іл. 15. Розписи на сакральну тематику, відкриті у 2008 р. в келії на третьому поверсі – перший історичний шар XVII ст. [Світлина І. Бокала]

Із початком реставраційних робіт у вересні 2025 р. дослідження живопису продовжились та вже були спрямовані на визначення кількості і стану збереження розписів в інтер'єрах келій. Увагу було зосереджено на приміщенні в межах осей 2–3 та В-Г (згідно з проєктом реставрації, іл. 8). Реставратори оглянули поверхні, оцінили стан тиньку і пізніших фарбових нашарувань та обрали для розкриття ділянки на склепіннях і стінах галереї першого поверху, а також на склепіннях і стінах келій другого та третього поверхів (див. іл. 12, 15).

Розписи інтер'єрів третього поверху.
У 2008 р. під час поточного ремонту в одній із келій на третьому поверсі (приміщення 171) було відкрито фрагменти поліхромії ренесансного періоду (іл. 15). Виявлений живопис представлений окремими монохромними композиціями на релігійні теми у поєднанні з написами духовного змісту. Колірна палітра обмежується переважно чорними та коричневими відтінками, а манера виконання радше нагадує тогочасну книжкову графіку. З огляду на це реставратори припускали, що стіни могли розмалювати самі монахи, які займалися оздобленням рукописних книг у бернардинському монастирі. Хоча розписи цієї келії вирізняються досить наївним характером, як за іконографією, так і композиційною побудовою та живописною технікою, ця знахідка стала підставою припускати існування розписів і в інших келях.

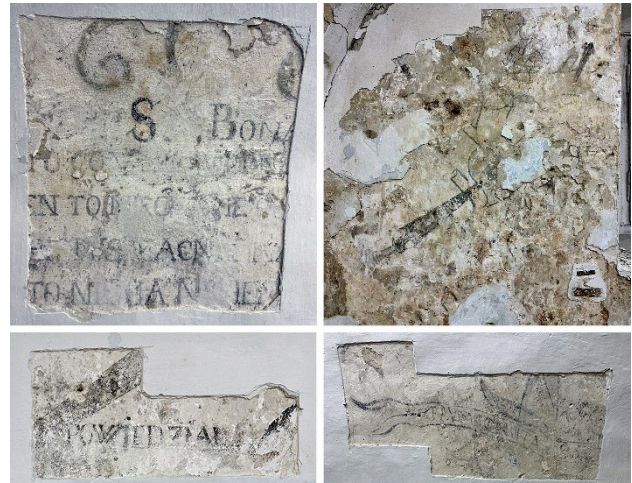
Іл. 17. Зондажі розписів першого історичного шару в приміщеннях третього поверху. XVII ст. [Світлини М. Каплінської]

геометричних і рослинних орнаментів, монохромної палітри, з написами релігійного змісту (повний текст яких не вдається відчитати через обмежену площу розкриттів, іл. 17). Обидва розписи близькі між собою як за орнаментальними мотивами, так і за кольором. Ймовірно, що другий шар міг виконати сам автор як виправлення або уточнення окремих фрагментів первісного малюнка.

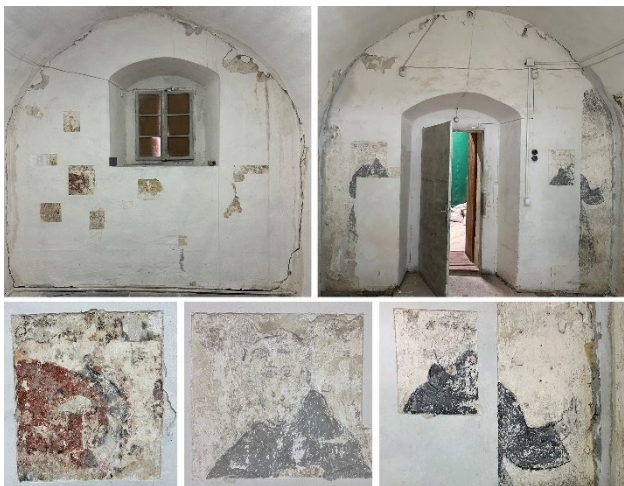
Лл. 18. Зондажі розписів першого історичного шару у приміщеннях третього поверху. XVII ст. [Світлина М. Каплінської]

В наступній келії (приміщення XX) виявлені розписи з фігурними композиціями страстного циклу: розп'яття з пристоячими, обрус Вероніки, Богоявлення (іл. 18–20).

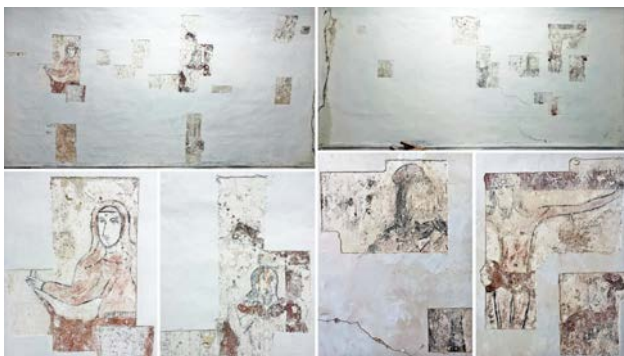
Лл. 19. Зондажі розписів першого історичного шару у приміщеннях третього поверху. XVII ст. [Світлина М. Каплінської]
